REFERENCIA: Proyecto de Comunicación a:  
I.PRO.D.HA  
I.M.A.S  
Departamento Ejecutivo Municipal.  
Bloque Juntos.  
AUTOR: Concejel Walter Alejandro VERON

Qué; en el Barrio Las Leñas, entre las calles, Juan Pablo II, Madre Teresa de Calcuta, Juan José Paso; se encuentra la obra “Estación de bombeo y planta de tratamiento para sistema de agua potable-Puerto Iguazú, Misiones”.

Qué; en la obra N°4074, se encuentra la obra de “Cisterna de almacenamiento, capacidad 3.600m<sup>3</sup> de agua tratada”. (Imágenes actuales, Ver anexo I)

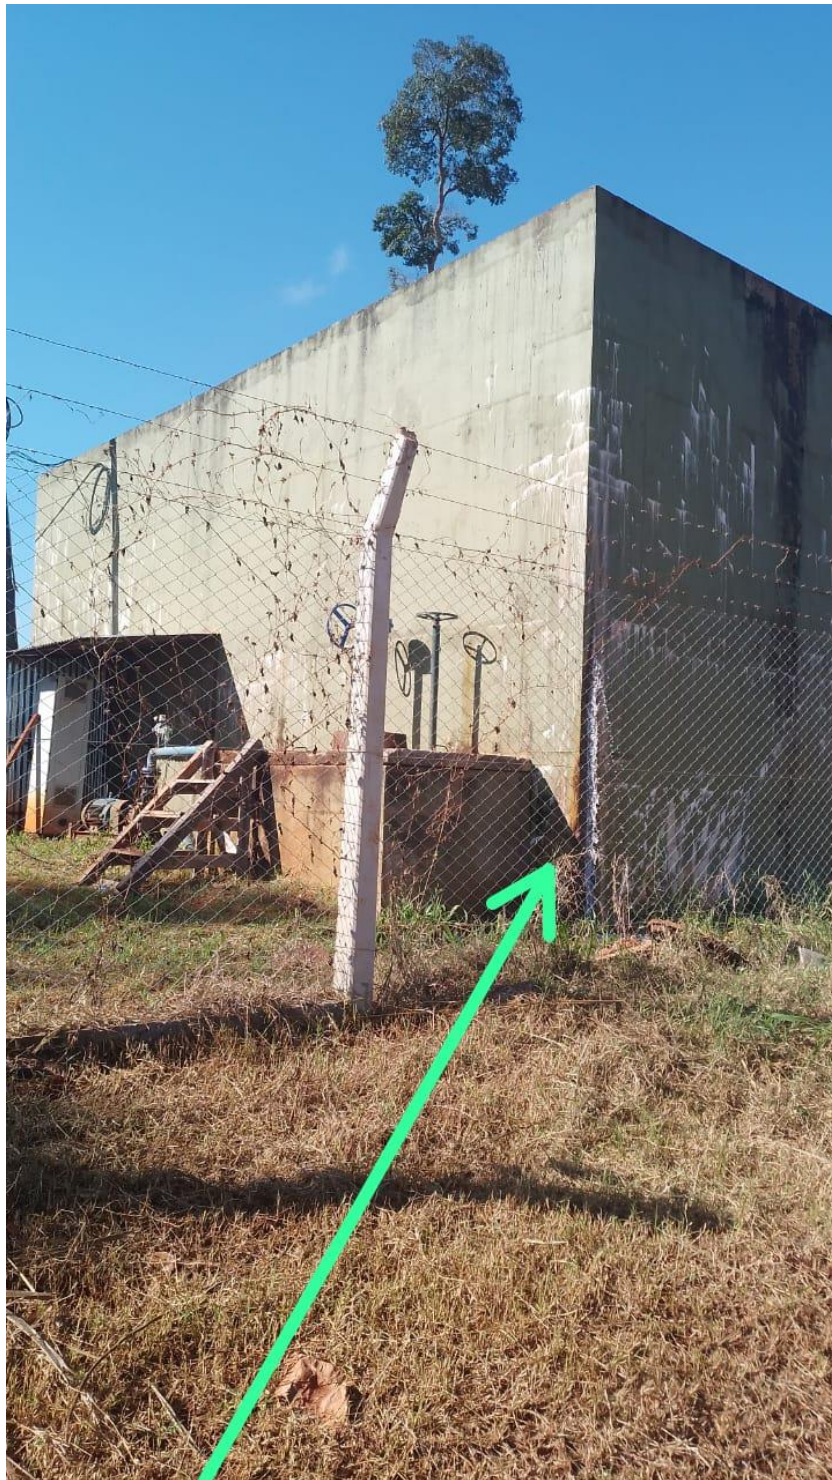
Qué; en la mencionada obra, se observan grietas y fisuras, en áreas determinadas; que comprometen la estructura de hormigón armado de la misma, con pérdidas de agua potable de manera constante.

Fotografía N° 1- Obra Cisterna de almacenamiento de 3.600m<sup>3</sup> agua potable.  
Identificación de área colapsada.

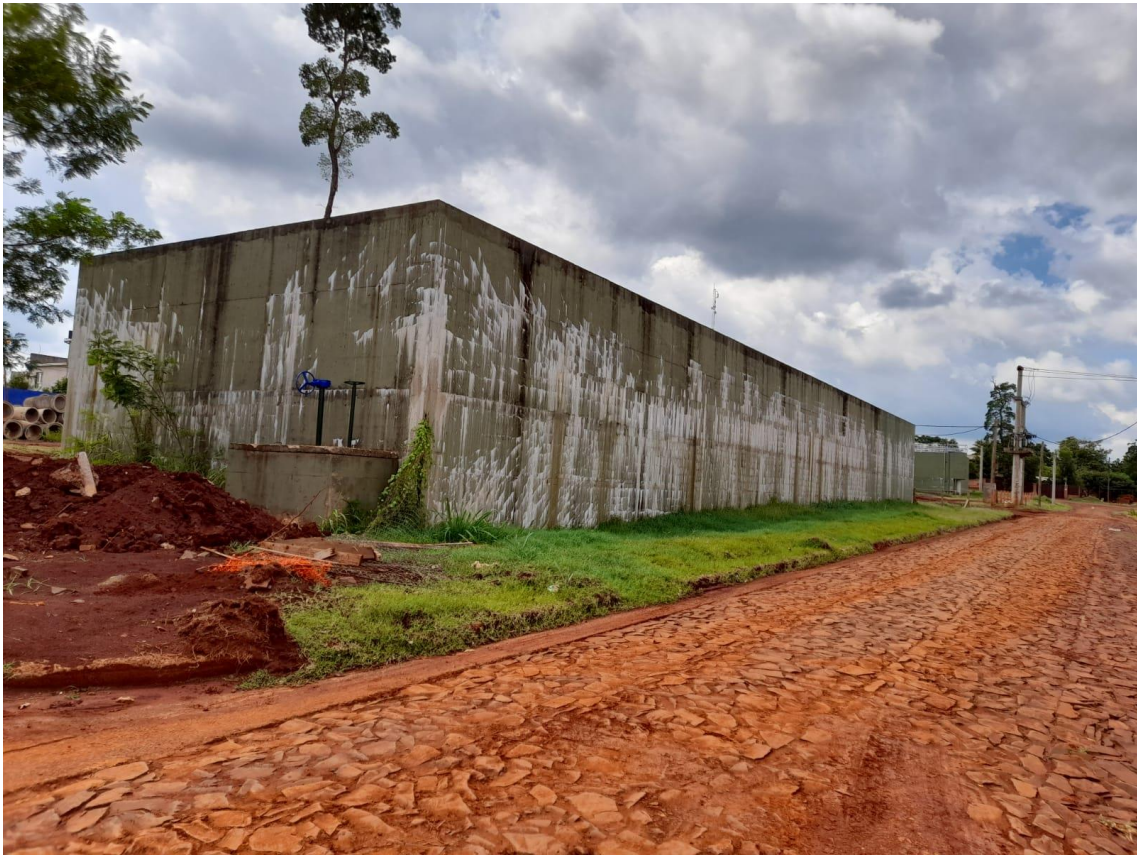
Fotografía N° 2- Estado actual de la obra.

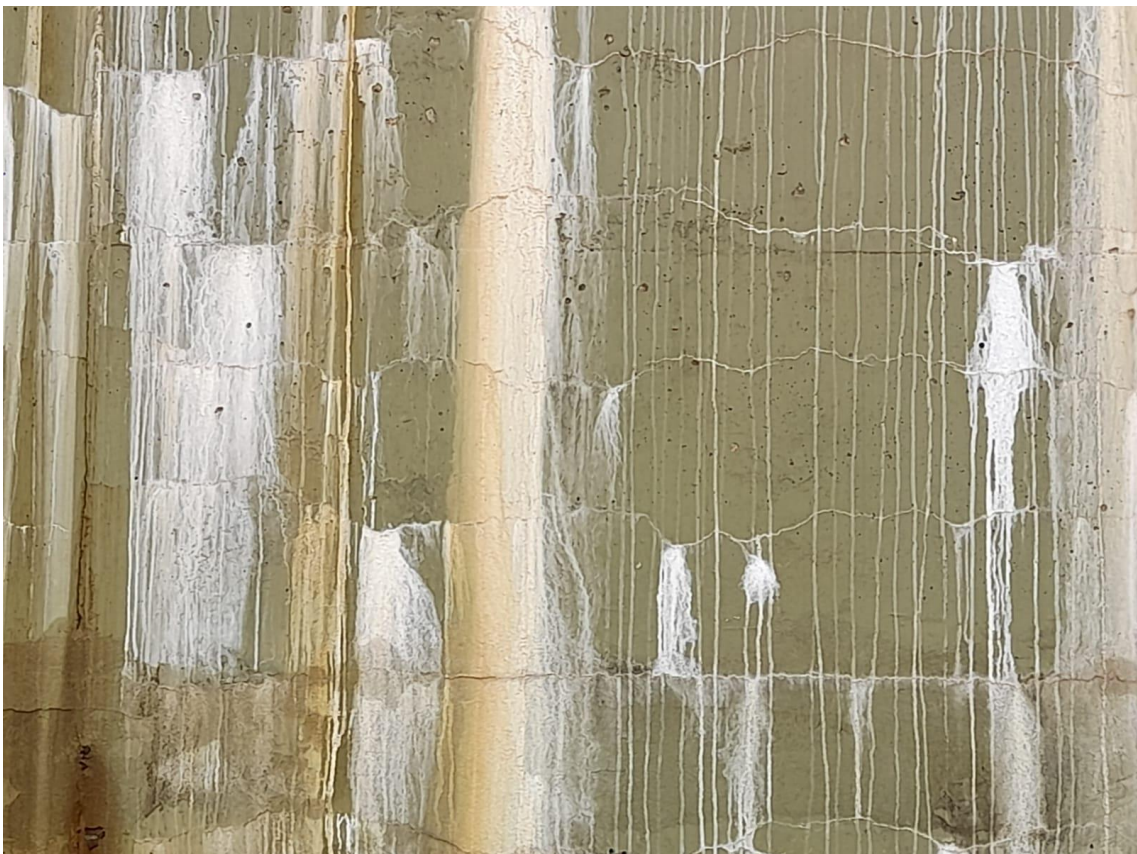
Fotografía N°3- Detalles de grietas y fisuras en estructura de hormigón.

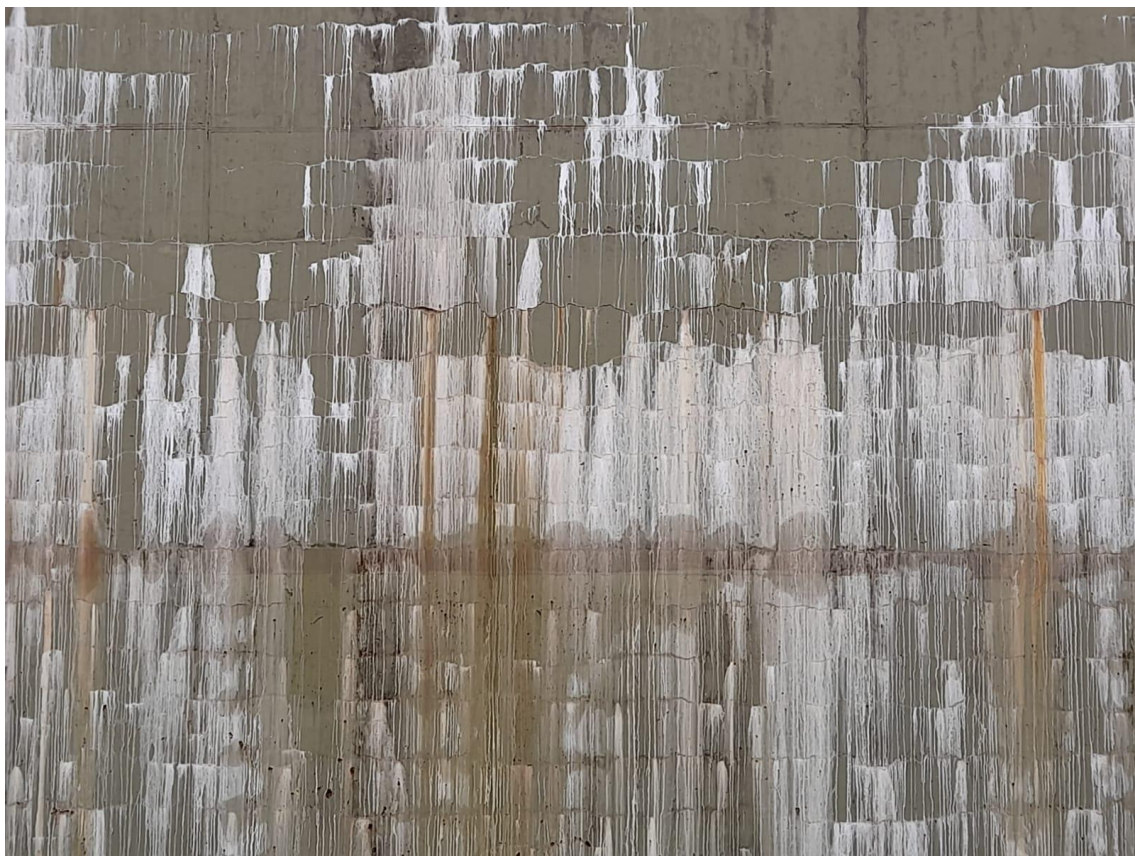
Fotografía N°4- Detalles de grietas y fisuras en estructura de hormigón.
